INFORME SOBRE LA DECLARACIÓN DE B.I.C DE LA CATEDRAL DE
SANTA MARIA DE SEGORBE

BIEN INMUEBLE: Catedral de Santa María de Segorbe.

SITUACIÓN: Segorbe (Castellón).

INFORME DEL SERVICIO DE PATRIMONIO ARQUITECTÓNICO Y MEDIOAMBIENTAL PARA LA INCOACIÓN DEL CORRESPONDIENTE EXPEDIENTE DE DECLARACIÓN COMO BIEN DE INTERÉS CULTURAL DE LA CATEDRAL DE SANTA MARÍA DE SEGORBE (CASTELLÓN).

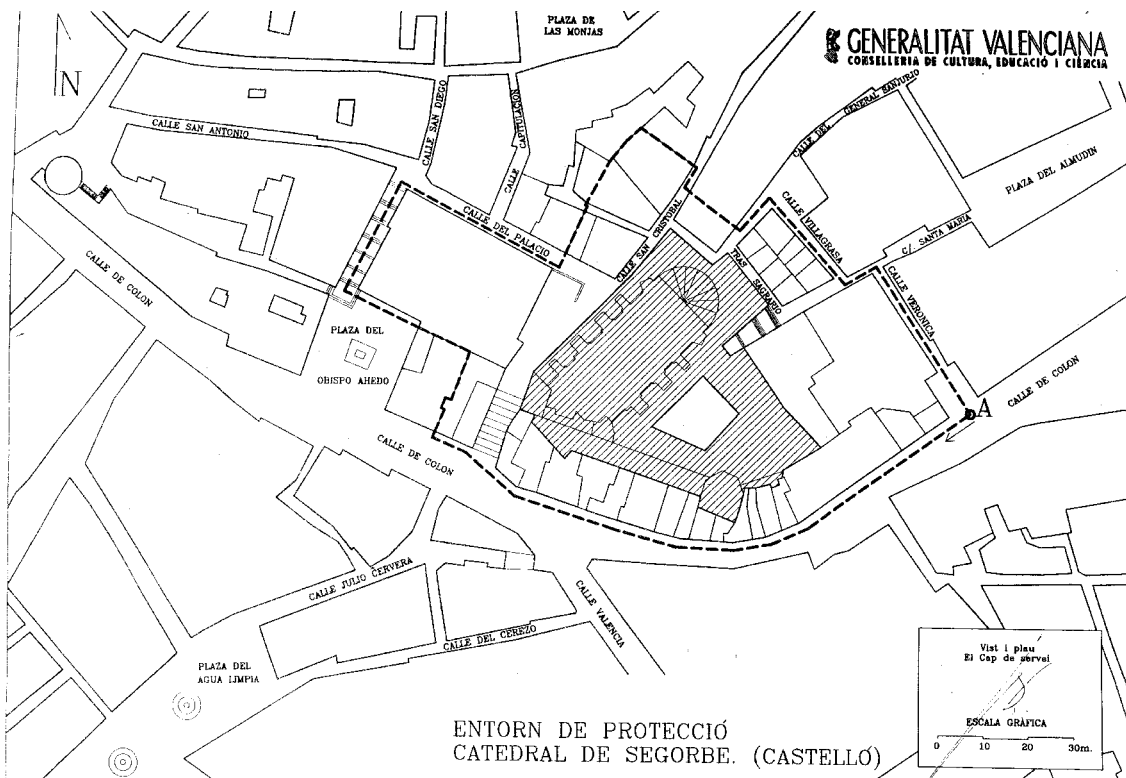
C) Descripción gráfica de la delimitación

Origen: punto A, encuentro del eje de la calle Verónica con la calle. Colón.

Sentido: horario.

Descripción: a partir del punto A de origen la línea delimitadora recoge todas las propiedades con fachada sur a la calle Colón hasta el nº 40, inclusive. Se introduce en la manzana por la medianera oeste de esta última propiedad hasta su encuentro con el palacio episcopal al que rodea integrándolo en su totalidad. Ya en la calle Palacio se quiebra hacia el norte por la medianera oeste de la casa nº 4 de esta calle, sale a la travesía de la calle San Cristóbal, la cruza y penetra en la manzana siguiente, al norte de la anterior por las medianeras oeste de las propiedades números 7, 7-A y 9 de la calle San Cristóbal, para seguir por la medianera norte de esta última hasta alcanzar la calle. Gira hacia el sur por el eje de la calle San Cristóbal y nº 1 de Tras Sagrario. Sale a la calle General Sanjurjo, alcanza su eje y discurre por él en sentido noreste hasta el encuentro con el eje de la calle Villagrasa, gira hacia el este por el mismo hasta llegar a la calle Santa Maria, doblar en sentido noreste por su eje hasta encontrar el

eje de la calle Verónica y seguir por este último hasta alcanzar el punto A origen.

Con objeto de salvaguardar físicamente el propio monumento y su percepción visual inmediata, la delimitación recoge todas las parcelas contiguas al Bien, los espacios públicos conformados por el mismo y las propiedades con frente a estos espacios, calles y plazas, inmediatos desde donde el conjunto monumental es más directamente percibido y por tanto afectado.
